**LA VIDA EN LA VEGA DEL RÍO COPÁN:
INVESTIGACIONES EN ÁREAS RESIDENCIALES
DE RÍO AMARILLO, COPÁN, HONDURAS**

XXVI SIMPOSIO DE INVESTIGACIONES
ARQUEOLÓGICAS EN GUATEMALA

2013 La vida en la vega del Río Copán: investigaciones en áreas residenciales de Río Amarillo, Copán, Honduras. En *XXVI Simposio de Investigaciones Arqueológicas en Guatemala, 2012* (editado por B. Arroyo y L. Méndez Salinas), pp. 405-420. Museo Nacional de Arqueología y Etnología, Guatemala.

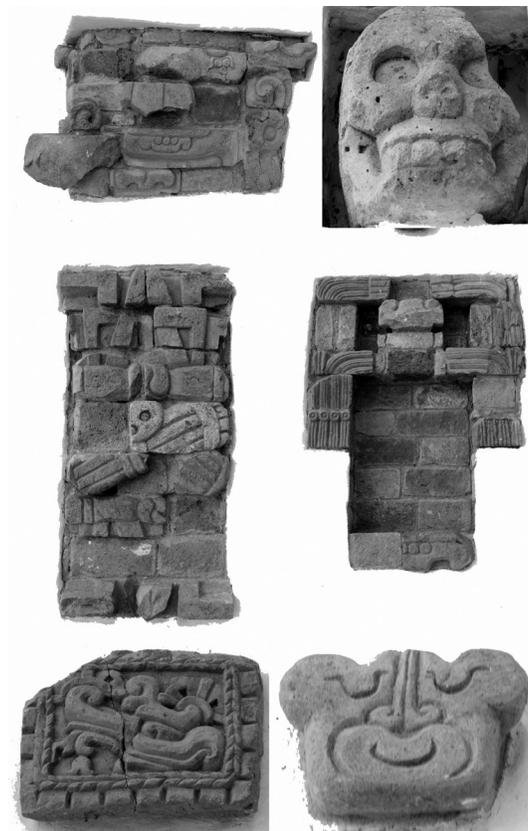
Fig.4: Ejemplos de escultura arquitectónica de Río Amarillo.

Saturno (2000) excavó extensamente en Río Amarillo y descubrió un gran volumen de escultura, la mayoría de ella procedente de la Estructura 5, la cual se había caído en la Quebrada Borbollón debido a la lenta erosión producida por esta fuente de agua. El mismo investigador compartía los mismos objetivos básicos de Pahl, es decir, entender mejor la relación entre Copán y esta comunidad, por lo que excavó hasta los niveles más tempranos de ocupación del sitio, determinando que la historia de Río Amarillo se extendía hacia el Clásico Temprano y que era muy poco probable que fuera un producto de gente venida de Copán. Además, encontró impresionantes mascarones y figuras esculpidas, con elementos similares a aquellos encontrados en los Templos 16, 22 y 26 de la Acrópolis de Copán (Fig.4), lo que llevó a proponer que, el tamaño de Río Amarillo en comparación con la poca población de las áreas aledañas implicaba que el sitio no era totalmente independiente de Copán.

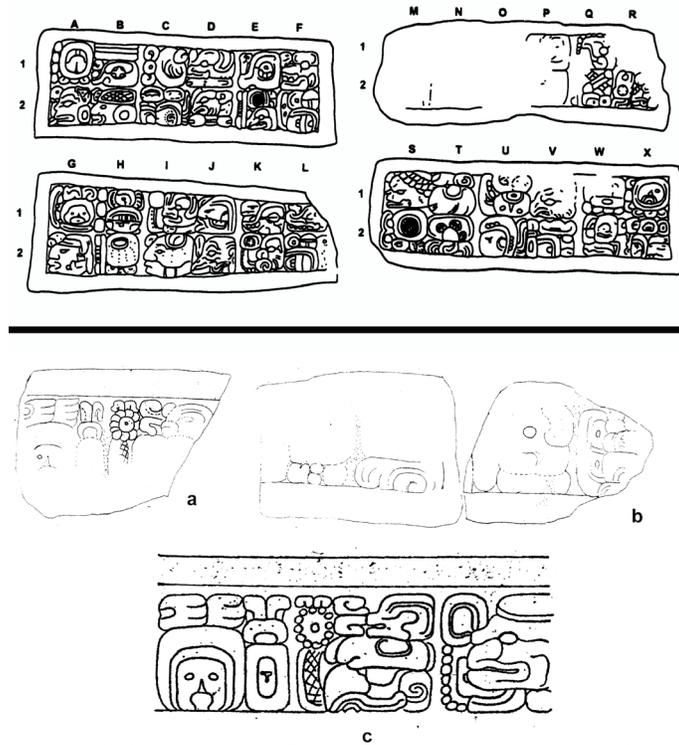
Fig.5: Altar 1 (Saturno 2000:173) y Altar 2 (Schele 1987 y Morley 1920).

Otras investigaciones se han centrado en sus monumentos esculpidos (Morley 1920, Pahl 1977, Schele 1987, Saturno 2000), los cuales han llamado la atención por su estilo y datación en fechas bastante tardías (Fig.5), así como por ser unos de los ejemplos de monumentos con escrituras encontrados más hacia el oriente en la zona Maya, no obstante, debido al alto grado de erosión de las inscripciones, los resultados de estas interpretaciones aún no logran un consenso entre los expertos.
